KOSTEUSVAURIOITUNEEN RIVITALOKOHTEN  
PERUSKORJAUKSEN  
YMPÄRISTÖVAIKUTUKSET

Teemu Sipola  
Opinnäytetyö  
28.2.2012  
Rakennustekniikan koulutusohjelma  
Oulun seudun ammattikorkeakoulu

# LUOTOLAISENTIE 12 B-RAKENNUS KUNTOTUTKIMUS

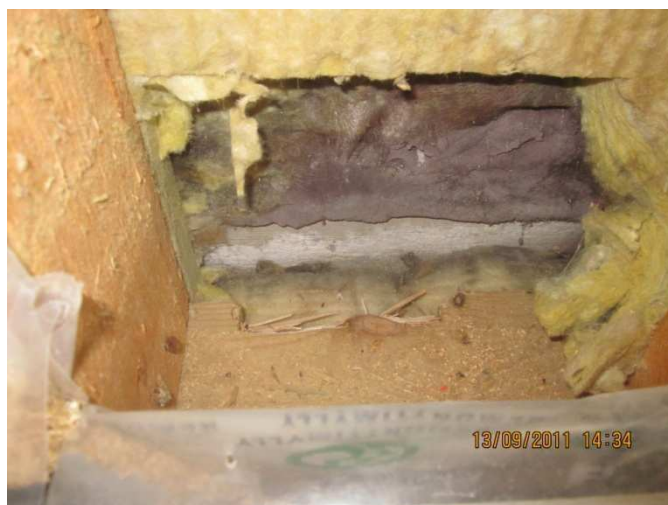
Keittiön ulkoseinään tehtiin rakenneavaus piirustuksen 1 osoittamaan paikkaan. Keittiön ulkoseinässä (avaus 3) mineraalivillan ja tiiliverhouksen välinen tuuletusrako oli täynnä laastipursetta (kuva 1).

*Kuva 1. Ulkoseinän tuuletusrako on täynnä laastipursetta.*

Avauksen kohdalla pystyrunkopuiden naulojen kannat olivat ruostuneet, sokkelibetonissa oli kalkkihärmettä, mikä on merkki kosteudesta rakenteessa. Lisäksi mineraalivilla oli tummunutta. Mineraalivillojen tummuminen johtuu todennäköisesti ilmavirtauksista rakenteessa.

Materiaalinäytteessä M2, joka on otettu keittiön ulkoseinän mineraalivillasta (Avaus 3), on heikko viite vauriosta. Näyte sisältää kosteusvaurioon viittaavia mikrobeja.

Materiaalinäytteessä M3, joka on otettu keittiön ulkoseinän kovasta mineraalivillasta (Avaus 3), on heikko viite vauriosta. Näyte sisältää kosteusvaurioon viittaavia mikrobeja.

Ulkoseinärakenteista poistetaan kaikki vaurioituneet materiaalit ja korjaus uloteetaan vaurioalueista vähintään puolen metrin päähän vaurioitumattomaan materiaaliin, jotta myös mahdolliset silmin näkymättömät vaurioituneet osat saadaan poistettua rakenteesta riittävällä varmuudella. Ulkoseinien alaosien runkotolpat sekä sokkelin sisäpuoliset betonipinnat tulisi käsitellä kohteeseen soveltuvalla desinfiointiaineella. Höyrynsulkumuovi tulee ulottaa lattiarakenteeseen siten, että estetään ilmavirtaukset rakenteesta huonetilaan.

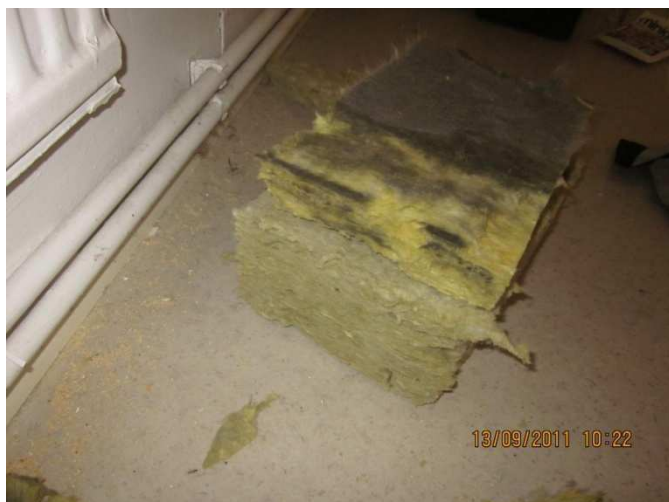
Olohuoneeseen tehtiin rakenneavaus huoneistojen välisen seinän viereen, jotta samasta avauksesta pystyttiin tarkastamaan pieliseinän liitoksen kunto. Avaukskohdasta on merkitty piirustuksessa 1 (Avaus 1). Olohuoneen ulkoseinän kovavilla oli avauskohdasta tummunutta (Kuva 2).

Kuva 2. Ulkoseinän kovavilla oli tummunutta.

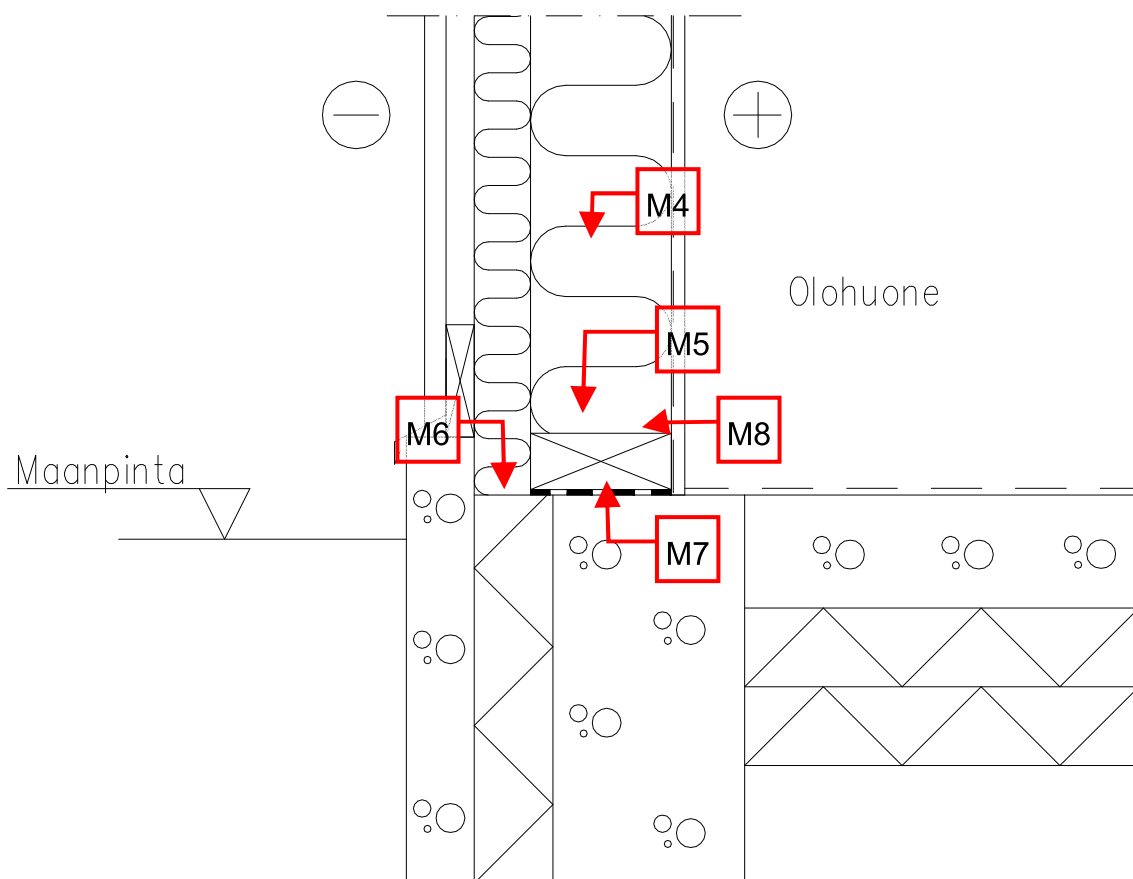
Piirustus 3. Rakenne avauskohdassa 1. Piirustus ei ole mittakaavassa.

Ulkoseinän ja alapohjan liitos on esitetty piirustuksessa 3. Piirustukseen on merkitty materiaalinäytteiden 4–8 ottokohdat.

Materiaalinäytteessä M4, joka on otettu olohuoneen ulkoseinän mineraalivillasta n. 30 cm korkeudelta (Avaus 1), ei esiinny viitettä vauriosta.

Materiaalinäytteessä M5, joka on otettu olohuoneen ulkoseinän mineraalivillan alareunasta (Avaus 1), on heikko viite vauriosta. Näyte sisältää kosteusvaurioon viittaavia mikrobeja.

Materiaalinäytteessä M6, joka on otettu olohuoneen ulkoseinän kovasta mineraalivillasta (Avaus 1), ei esiinny viitettä vauriosta.

Materiaalinäytteessä M7, joka on otettu olohuoneen ulkoseinän alaohjauspuun alapinnasta (Avaus 1), on heikko viite vauriosta. Näyte sisältää kosteusvaurioon viittaavia mikrobeja.

Materiaalinäytteessä M8, joka on otettu olohuoneen ulkoseinän alaohjauspuun yläpinnasta (Avaus 1), ei esiinny viitettä vauriosta.

Mikrobivauriot näytteissä olivat vähäisiä, mutta aistinvaraisesti havaittiin viitteitä kosteudesta seinien alaosien rakenteissa. Keittiön ja olohuoneen seinistä otettujen näytteiden vauriot johtuvat ulkoseinän alaosan heikosta tuulettuvuudesta sekä ulkopuolisesta kosteusrasituksesta. Keittiössä tiiliverhouksen takana oleva tuuletusväli on täynnä laastipurseita, jotka estävät rakenteen tuulettumisen. Ongelmana on myös ulkoseinien alaohjauspuun sijainti, joka on hyvin lähellä maanpinnan tasoa. Puurungon alaosan ollessa lähellä maanpinnan tasoa, pääsee maaperän kosteus nousemaan kapillaarisesti betonisokkeliin ja seinän alaosan rakenteisiin. Myös sisäilman kosteus saattaa päästä höyrynsulun epätiiveyskohdista rakenteeseen ja tiivistyä rakenteen kylmille pinnoille aiheuttaen kosteusrasitusta.

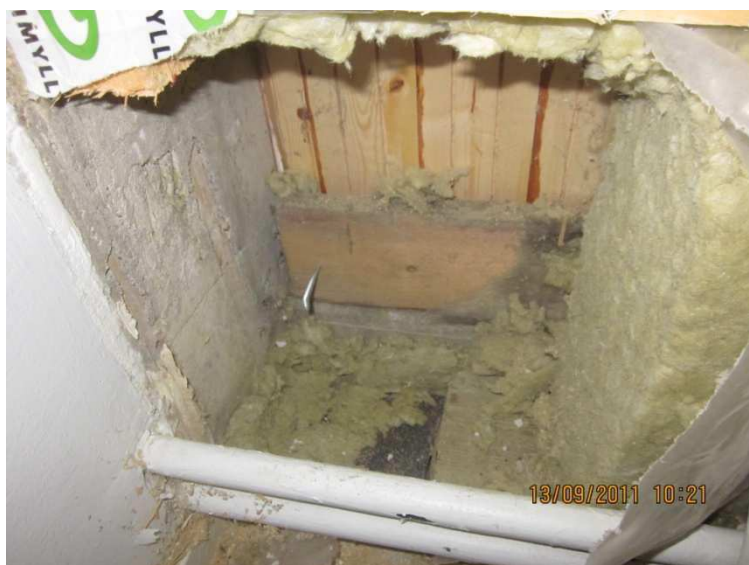
*Kuva 3. Kuva olohuoneen ulkoseinän rakenneavauksesta.*

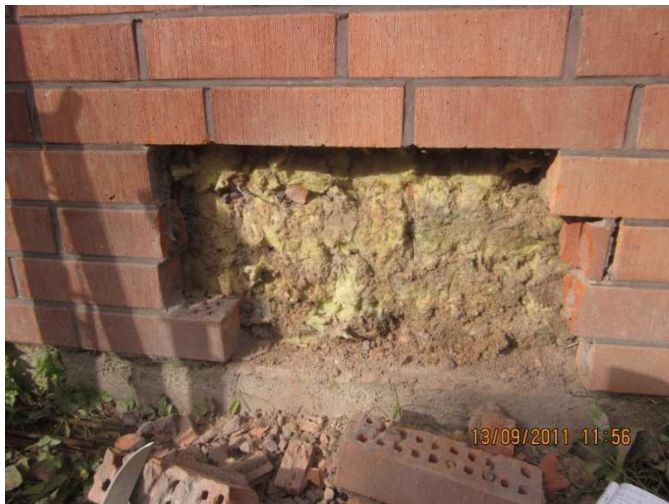
Päätyseinään tehtiin rakenneavaus piirustuksen 1 osoittamaan paikkaan (Avaus 4). Avauksesta otettiin materiaalinäyte (MN 12) tiiliverhouksen takana olevasta mineraalivillasta (Kuva 4).

*Kuva 4. Seinän alaosa on hyvin lähellä maanpintaa (Avaus 4).*

Materiaalinäytteessä M12, joka on otettu päätyseinän mineraalivillan alapinnasta, esiintyy vahva viite vauriosta. Näyte sisältää kosteusvaurioon viittaavia mikrobeja.

Vaurio päätyseinän mineraalivillassa johtuu pitkäaikaisesta ulkopuolisesta kosteusrasituksesta sekä seinärakenteen heikosta tuulettavuudesta. Koska päätyseinässä ei ole tiilimuurauksen takana ollenkaan tuuletusta ja seinän alaosa on lähellä maanpintaa, pääsee maakosteus nousemaan sokkelin kautta seinän sisälle. Lisäksi päätyseinään tulee kosteusrasitusta viistosateista. Viistosade läpäisee tiiliverhouksen ja kastelee mineraalivillan.

Päätyseinän sisältä löytyneet muurahaiset tulee hävittää myrkyttämällä. Päätyseinän osalle on mahdollista tehdä tiivistyskorjaus. Tiivistyskorjauksessa tiivistetään lattian ja ulkoseinien rajakohdat, jotta rakennuksen sisään ei pääse kosteusvauriomikrobeja hallitsemattomien ilmavirtausten mukana. Tiivistys on suositeltava tehdä vedeneristeellä ja vahvikenauhalla. Tiivistyskorjaus on kustannuksiltaan ulkoseinän eristeiden uusimista halvempi, mutta epävarmempi vaihtoehto ulkoseinien mikrobivaurion korjaamiseen, sillä tiivistyskorjauksen onnistumisesta ja pitkäkestoisuudesta ei voida olla varmoja. Vaihtoehtoisesti päätyseinän tiiliverhous ja eristeet tulee purkaa ja uusita siten, että rakenne pääsee tuulettumaan.

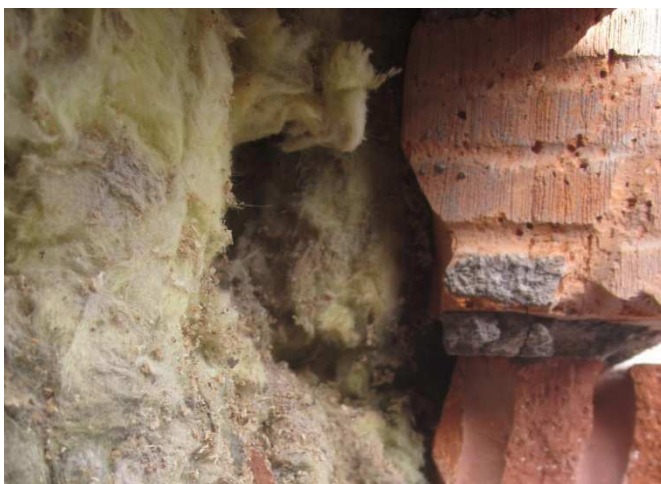
Tiiliverhouksen takana ei ollut käytännössä ollenkaan tuuletusrakoa (Kuva 5), vaan mineraalivilla oli kiinni tiilimuurauksessa. Mineraalivillan alla oli runsaasti muurahaisia.

*Kuva 5. Päätyseinän tiiliverhouksen takana ei ole tuuletusrakoa.*

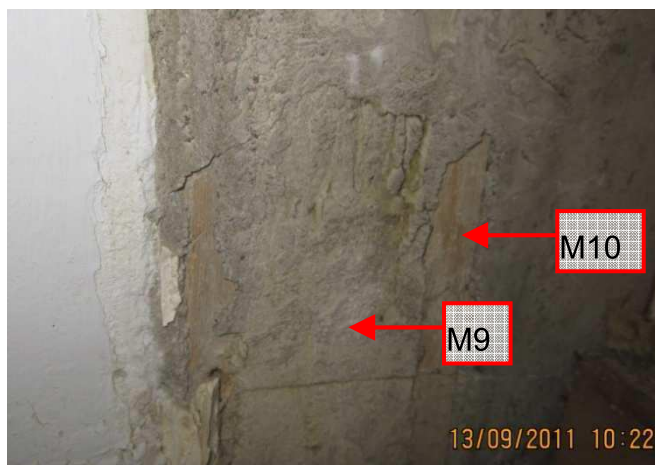
Avauksesta 1 tarkasteltiin parvekkeen pieliseinän liitosrakennetta. Parvekkeiden pieliseinät on kannatettu huoneistojen välisistä väliseinistä teräskiinnikkeillä, jotka toimivat rakenteen sisällä kylmäsiltoina. Betonisen pieliseinäelementin ja betonisen väliseinän välissä on 100 mm mineraalivillaa, jonka molemmilla puolilla on lauta (Kuva 6). Liitoksesta otettiin materiaalinäyte 9 mineraalivillasta sekä 10 reuna-laudasta.

Kuva 6. Parvekkeen pieliseinän ja huoneistojen välisen seinän liitos.

Materiaalinäytteessä M10, joka on otettu pieliseinän liitoksen laudasta (Avaus 1), esiintyy heikko viite vauriosta. Näyte sisältää kosteusvaurioon viittaavia mikrobeja.

Pieliseinän liitoksen mikrobivauriot johtuvat liitoksen huonosta kosteus- ja lämpöteknisestä toimivuudesta. Pieliseinän teräskannattimet toimivat kylmäsiltoina. Lisäksi ohut eriste aiheuttaa kosteuden tiivistymisen eristeen ulkopintaan ja pieliseinän puoleiseen lautaan. Todennäköisesti talvikaudella rakenteen lämpötila pysyy melko kylmänä, jolloin on mahdollista että kosteutta tiivistyy rakenteeseen.

Pieliseinien liitoksen mineraalivilla sekä laudat olisi suositeltavaa poistaa ja asentaa tilalle solumuovieriste. Liitoskohdan sisäpinta tulee tiivistää siten, että ilmavirtaukset sekä sisäilman kosteus eivät pääse rakenteeseen sisään.

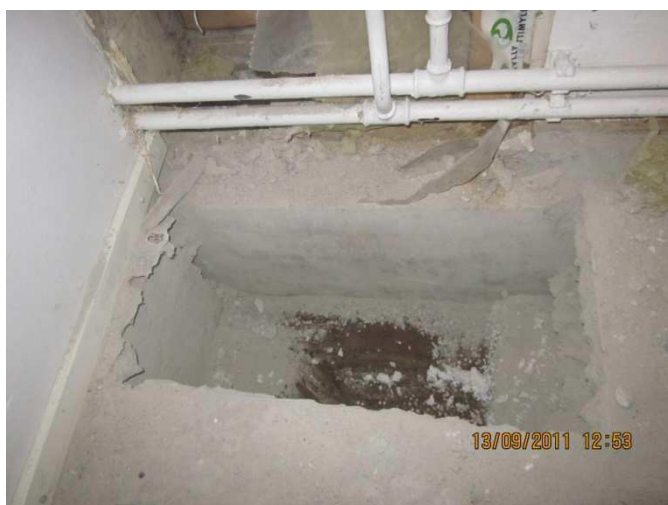
Alapohjan rakenteen selvittämiseksi tehtiin rakenneavaus olohuoneen lattiaan ulkoseinän viereen (kuva 7). Avauskohta on merkitty piirustukseen 1 (Avaus 2). Alapohjarakenne on avauskohdalla seuraava:

*Kuva 7. Alapohjan rakenneavaus tehtiin sokkelipalkin viereen.*

Täyttöhiekasta otettiin maanäyte, josta määritettiin hiekan kapillaarisuus. Täyttöhiekan kapillaarisuus on Oulun Geolaboratorio Oy:n mukaan 57 cm. Täyttömaan ollessa kapillaarista, pääsee maakosteus nousemaan alapohja- sekä sokkelirakenteeseen aiheuttaen kosteusrasitusta mikäli pohjaveden korkeus on lähellä maanpintaa. Maa-aines oli avauskohdassa hieman kostea.

Rakennuksen reuna-alueilla on kaksinkertainen EPS-eristys. Todennäköisesti reuna-alueilla ei maaperän kosteus aiheuta ongelmia kaksinkertaisen EPS-eristeen vuoksi. EPS-eriste toimii kapillaarikatkona sekä estää maaperän lämpenemistä rakennuksen alla. Rakennuksen keskialueilla on mahdollista, että maaperän kosteus voi päästä nousemaan betonilaattaan ja aiheuttaa kosteusrasitusta. Lattian rakennekosteuksia ei mitattu tutkimuksien yhteydessä.

Perustuksiin kohdistuva ulkopuolinen kosteusrasitus tulisi minimoida. Ulkopuolinen kosteuslähde tulee poistaa toteuttamalla piha-alueen kuivatussuunnitelma. Maanpinnan kallistuksia tulee muuttaa siten, että ne tulevat viettämään rakennuksesta pois päin vähintään kolmen metrin matkalla kallistuksella 1:20. Lisäksi maanpinnan tasoa pyritään laskemaan alemmaksi sokkelin vierustalla mahdollisuuksien mukaan. Myös salaojajärjestelmän toimivuus tulee korjata tai varmistaa. Rakennuksen kattovedet tulee ohjata jokaiselta syöksytorvelta roiskekourulla vähintään kahden metrin päähän rakennuksesta.

Pohjaveden pinnan korkeus tulee selvittää peruskorjauksen yhteydessä. Alapohjabetonin sisältämä rakennekosteus on suositeltavaa selvittää mittauksilla. Mikäli kosteutta esiintyy, tulevat muovimatot poistaa, lattia kuivattaa ja pintarakenteet uusia hengittäviksi uusien kosteusvaurioiden välttämiseksi.

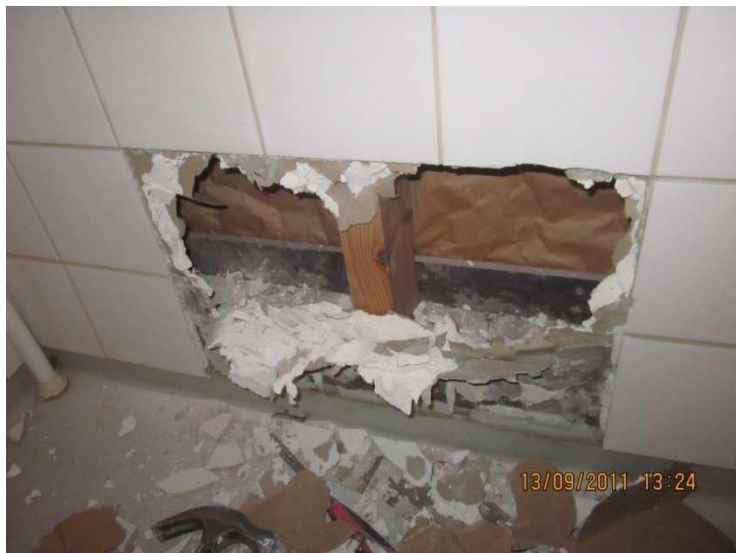
Pesuhuoneeseen tehtiin rakenneavaukset piirustuksen 2 osoittamiin paikkoihin. Pesuhuoneen ja saunan välinen seinä avattiin pesuhuoneen puolelta. Väliseinässä ei ole ollenkaan lämmöneristeitä (Kuva 8). Pesuhuoneen seinälaatoituksen saumalaastista otettiin asbestinäyte.

*Kuva 8. Väliseinässä ei ole ollenkaan lämmöneristeitä.*

Pesuhuoneen ja saunan välisestä väliseinästä otettiin materiaalinäyte MN 11 alajuoksupuusta. Rakenteissa ei ollut silmin havaittavia vaurioita.

Materiaalinäytteessä M11, joka on otettu väliseinän alaohjauspuusta, ei esiinny *Asumisterveysohjeen* raja-arvon ylittävää määrää kosteusvaurioon viittaavia mikrobeja. Materiaalinäytteessä ei ole viitettä vauriosta.

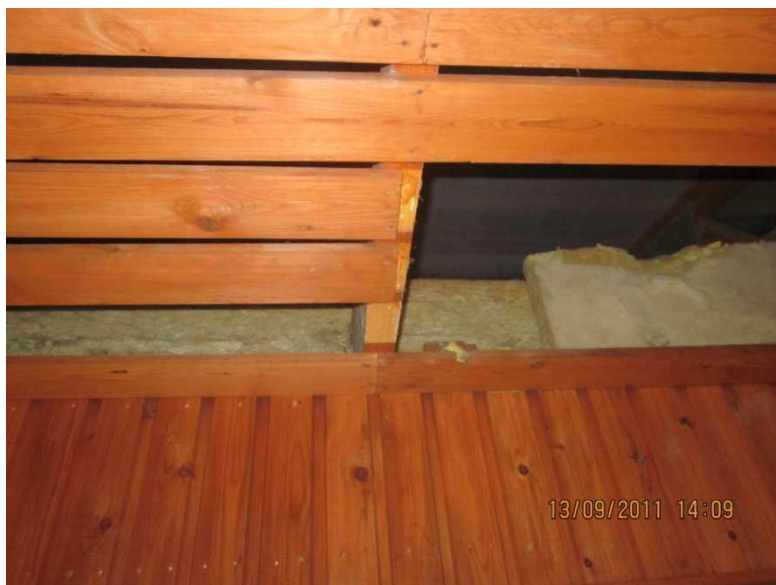
Yläpohja tutkittiin aistinvaraisesti. Parvekkeen kohdalla ulkoseinän tuulensuojana toimiva kova mineraalivilla ei ulottunut yläpohjan eristeiden tasalle joka kohdassa. Tästä johtuen yläpohjaeristeillä ei ole tuulensuojaa, mikä heikentää eristeiden eristyskykyä reuna-alueilla merkittävästi (Kuva 9).

Kuva 9. Ulkoseinän kovavilla ei ylety yläpohjaeristeiden yläpintaan asti joka kohdassa ulkoseinällä.

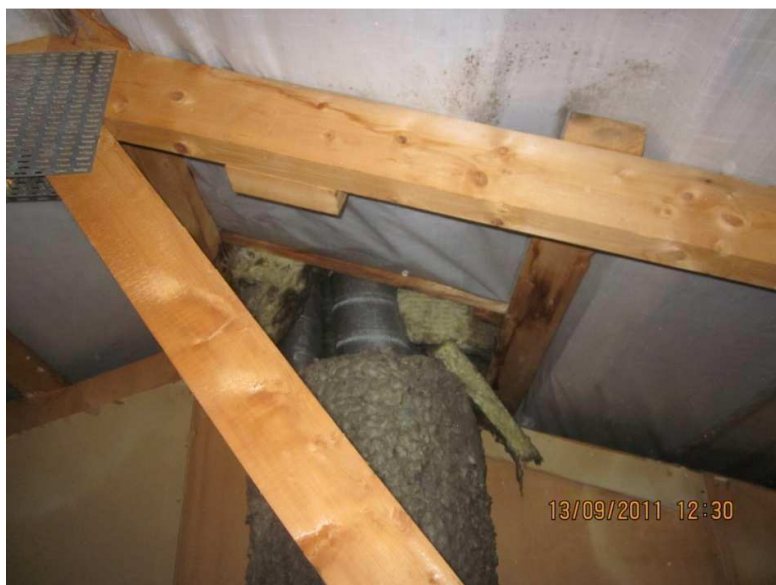
Ilmanvaihtoputkien läpiviennin kohdalla on putkien ympärillä olevissa puurakenteissa kosteusvauriojälkiä. Putkien yläosasta puuttuu kunnollinen lämmöneristys. Villat putkien ympärillä ovat tummuneet (Kuvat 10 ja 11).

Kuva 10. Ilmanvaihtoputkien läpiviennin kohdalla on vuotojälkiä puurakenteissa.

Yläpohjatilan läpivientien putkien eristeet tulee poistaa ja eristää kunnollisesti, joten varmin tapa saada pysymään lämmöneristeet putkien ympärillä, on asentaa lämmöneristeen ympärille tarkoitettua verkkomattoja. Kanavat tulee puhdistaa korjaustyön jälkeen. Vuotokohtien alapuolella olevien yläpohjan eristeiden kunto tulee tarkistaa materiaalinäyttein ja mahdolliset vaurioituneet eristeet tulee poistaa.

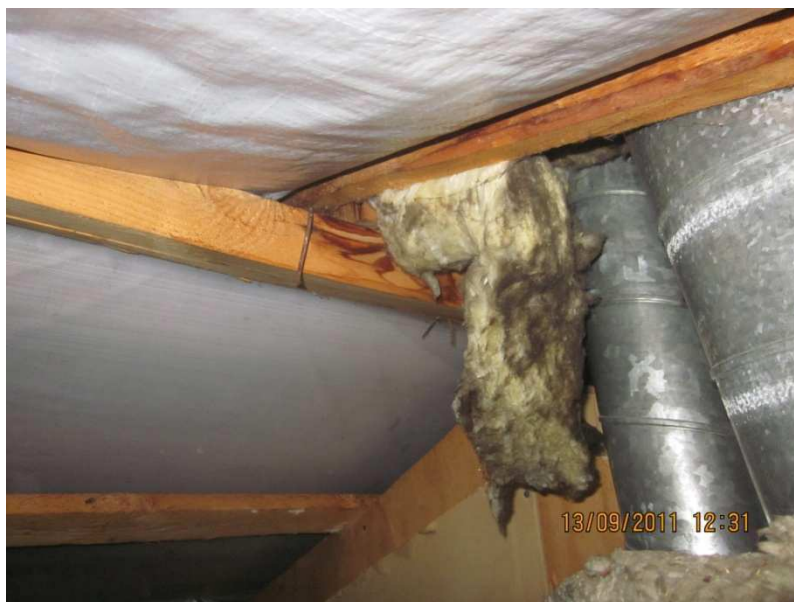
*Kuva 11. Mineraalivilla läpiviennin kohdalla on huonosti asennettu ja tummunut.*

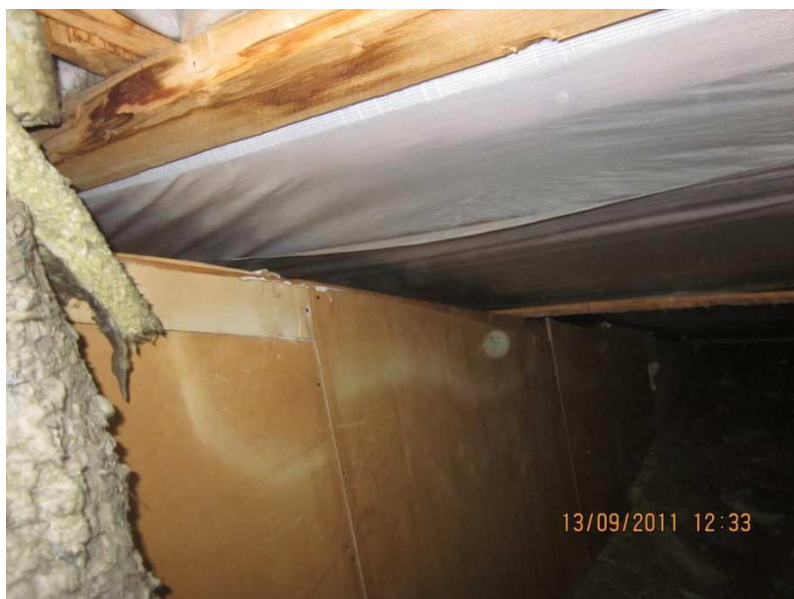
Palokatkoiseinässä oli valumajälkiä. Lisäksi palokatkoiseinän kipsilevyt eivät ulotu vesikatteeseen asti (Kuva 12).

*Kuva 12. Palokatkoiseinä ei ulotu vesikatteeseen asti.*

Palokatkoiseinät tulee korjata nyky määräyksien mukaisiksi. Palokatkoiseinän tulee ulottua vesikatteeseen asti.
